Patrimônio Líquido: Requalificação do Reservatório da Quinta da Boa Vista

Water Equity: Requalification of Quinta da Boa Vista Reservoir

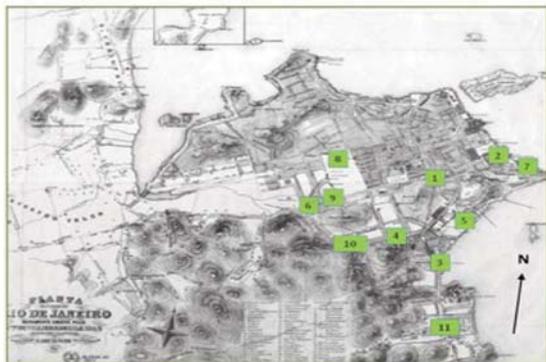
Figura 4: Distribuição espacial dos chafarizes na cidade do Rio de Janeiro, até 1821

Chafarizes construídos até 1821

- 1- Chafariz da Carioca
- 2- Chafariz da Praça do Carmo
- 3- Chafariz do Caminho da Glória
- 4- Chafariz do Caminho de Matacavalos
- 5- Chafariz das Marrecas
- 6- Chafariz do Lagarto
- 7- Chafariz do Largo do Moura
- 8- Chafariz do Campo de Santana
- 9- Chafariz do Catumbi
- 10- Chafariz do Riachuelo
- 11- Chafariz do Largo do Machado

O novo sistema de abastecimento que estava sendo criado iria beneficiar as localidades dos arredores da cidade, nas Figuras 4 e 6 é possível identificar o Chafariz do Campo de Santana, construído em 1809, que atendia a população residente da Gamboa, Saco do Alferes, Cidade Nova e Valongo. Nesse mesmo ano também foram inaugurados o Chafariz do Catumbi, além das obras de canalização do Rio Comprido e do Rio Andarahy ("velho Maracanã"), em 1817 foi construído o Chafariz do Riachuelo e a Fonte de Matacavalos, em 1818 a Fonte da Lagoa da Sentinela e em 1821 foi construído o Chafariz do Largo do Machado.

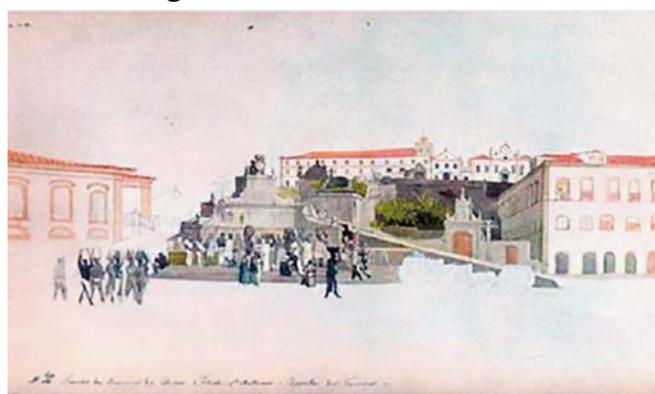
Figura 5: Chafariz da Carioca

É possível notar o crescente número de novos pontos de acesso à água potável que a chegada da Família Real proporcionou, no entanto, essa rapidez teve um custo. Grande parte dessas obras realizadas no sistema de abastecimento d'água do Rio de Janeiro nesse período entre 1808 e 1821 foram respostas emergenciais ao enorme desabastecimento da cidade, logo os sistemas e materiais construtivos foram executados de forma provisória. Resultando em um sistema deficiente, pois nos períodos de escassez ainda faltava água para consumo e nos períodos de fortes chuvas as tempestades causavam extravasamento das valas e movimentavam as calhas, conforme desenvolveu Frias (2013). Nas imagens das Figuras 5 e 6, podem ser observados o Chafariz da Carioca e o Chafariz do Campo de Santana, respectivamente.

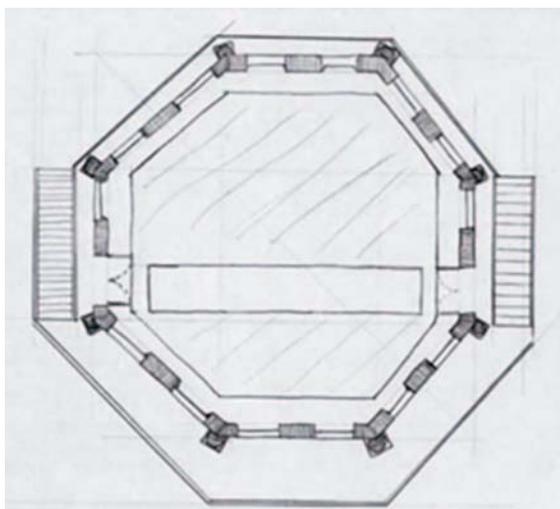
Figura 10: Planta baixa do reservatório da Quinta da Boa Vista

A forma octogonal e os detalhes de acabamento fazem a beleza deste reservatório construído em alvenaria de tijolos e assentado sobre patamar também octogonal, formado por paredes duplas de blocos de pedra. O acesso a este patamar é feito por duas escadas em pontos simétricos que chegam até às varandas que circundam o reservatório. Duas portas em lados opostos dão acesso ao interior da edificação que abriga as caixas d'água. Uma grossa parede divide o reservatório em duas bacias e serve também de passagem entre os dois extremos. Esta passagem é pavimentada com peças de mármore branco e preto assentadas diagonalmente. (INEPAC, 2013). Na planta baixa do reservatório, apresentada na Figura 10, é possível observar as duas escadas que dão acesso à varanda superior que circunda o octógono. A passarela de inspeção também pode ser observada ligando as duas portas da construção.

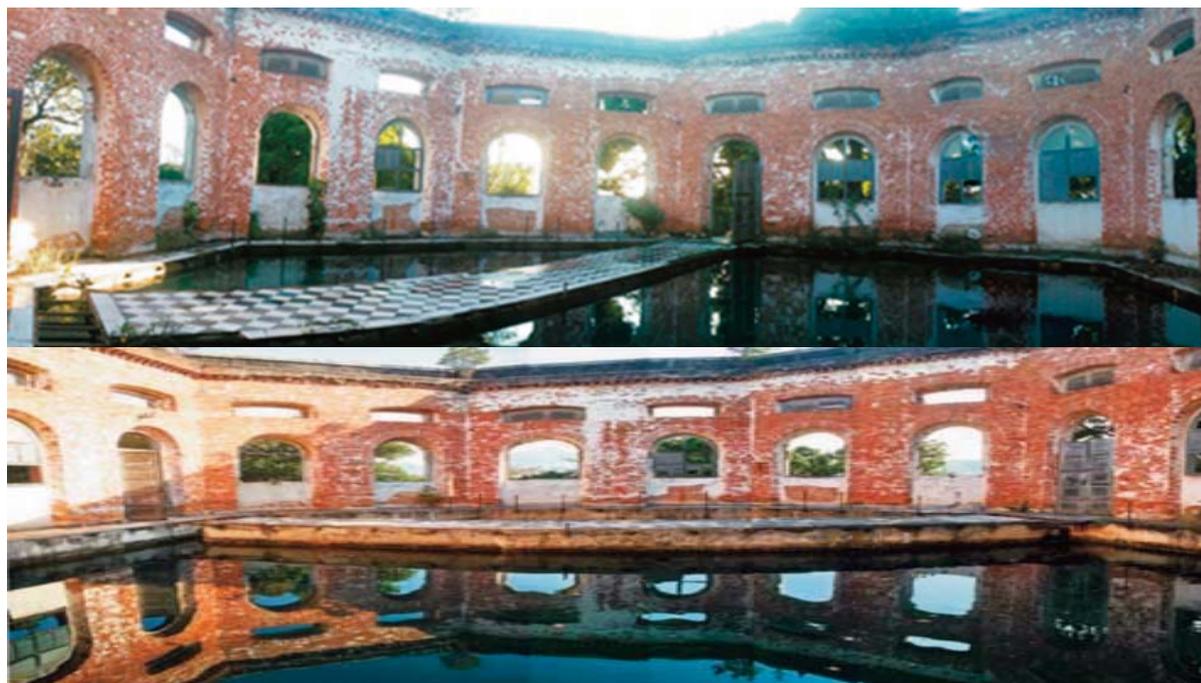
Figura 11: Vista interna do reservatório da Quinta da Boa Vista

As fotografias (INEPAC, 2013) do interior reservatório da Quinta da Boa Vista (Figuras 11a e 11b) possibilitam a visualização do ritmo e da repetição dos elementos no interior do espaço. Outros elementos característicos do movimento neoclássico também podem ser notados, como por exemplo, o uso de materiais nobres como o mármore preto e branco na passarela sobre a água no interior do espaço.

O ritmo e a repetição são marcantes e a presença da passarela revestida com mármore branco e preto marca a divisão das duas bacias que compõem o conjunto. A partir da análise do conjunto de todos os elementos observados anteriormente uma clara leitura dessa arquitetura em estilo neoclássico, onde se pode compreender através da imagem na Figura 12.

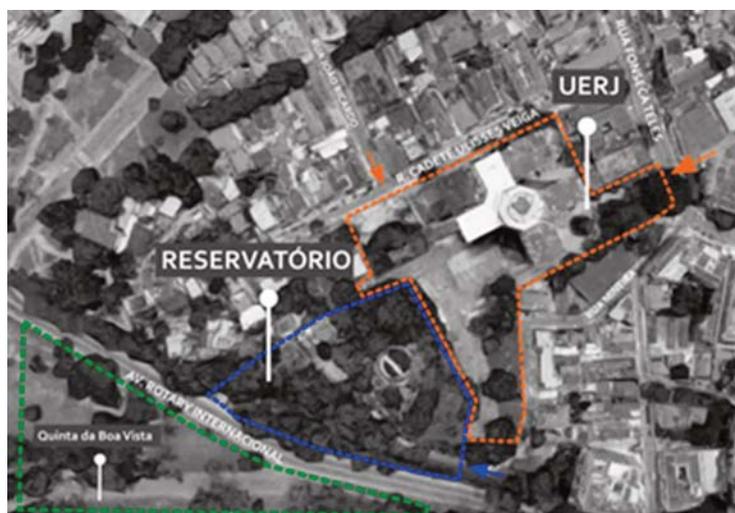
Figura 13: Terrenos da UERJ e do Reservatório

Atualmente o Reservatório da Quinta da Boa Vista possui apenas um acesso através da Rua Mineira, conforme identificado na Figura 13, sendo o último endereço tendo em vista que é uma rua sem saída. Essa mesma entrada é extremamente restrita pois um trecho da rua foi fechado pelos moradores tornando assim o acesso que seria em via pública, em uma entrada particular visto que é necessário o uso de chaves para passar pelo portão da Rua Mineira. Tendo em vista as dificuldades de se adentrar no terreno de propriedade da CEDAE o reservatório se encontra totalmente isolado.

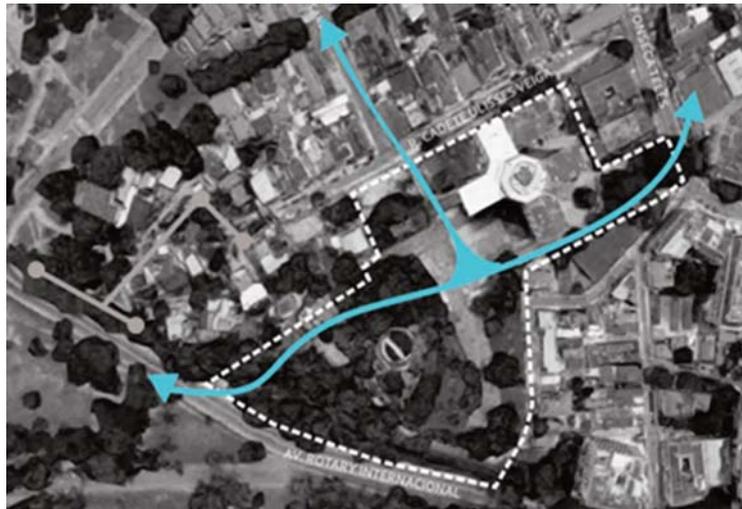
Figura 14: Proposta de integração

A UERJ possui um campus que faz divisa com a edificação analisada, e dispõe de duas entradas, o acesso principal pela Rua Fonseca Téles e uma entrada secundária que se dá pela Rua Cadete Ulisses Veiga como observado na Figura 13. Para melhorar os problemas de acesso e isolamento do reservatório se propõe a integração dos terrenos da UERJ e do futuro museu. A Figura 14 demonstra os novos fluxos que serão criados e fortalecidos. Essa incorporação trará benefícios para ambas as instituições e seus frequentadores. Além dos novos acessos a proposta irá incluir e melhorar os caminhos alternativos criados pelos moradores do entorno, que liga a Av. Rotary Internacional a R. Cadete Ulisses Veiga.

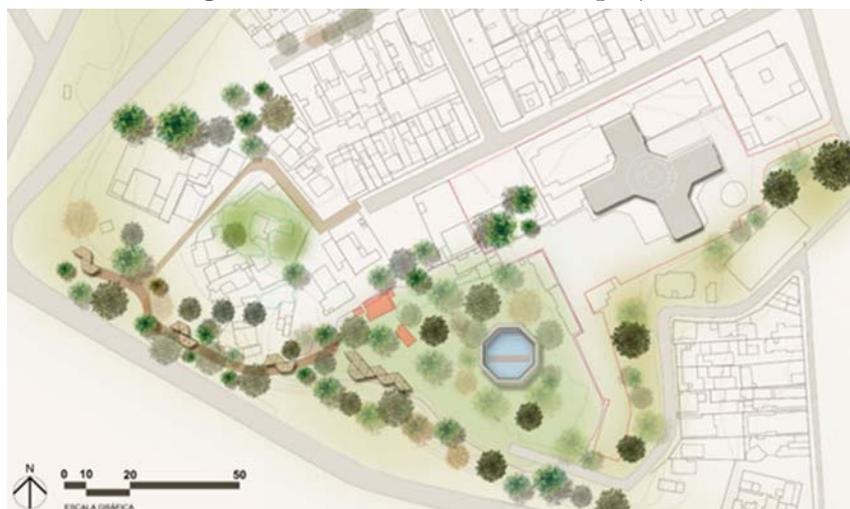
Figura 8: Planta de situação do projeto

Ao longo do caminho até o reservatório serão instaladas três estruturas de apoio ao visitante, esse dispositivo terá um painel que servirá para contar a história do abastecimento de água da cidade do Rio de Janeiro. Esse módulo possui cobertura e banco para oferecer mais conforto aos usuários, e na Figura 15 fica claro como esse circuito facilitará a conexão do Museu da Água da Quinta da Boa Vista ao seu entorno.

As edificações existentes no terreno, observadas em vermelho na Figura 15, receberão uma remodelação para abrigar o programa técnico, como salas de administração, almoxarifado e sanitários. A princípio esses espaços serão suficientes tendo em vista que a exposição aconteça na área externa, ao redor

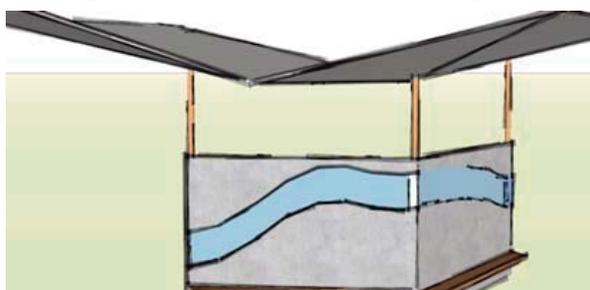
Figura 16: Módulo de banco e painel

O estudo da forma inicial para os módulos de acréscimos foi pensado a partir de elementos geométricos que remontam ao reservatório pelas linhas geométricas, mas com a utilização de materiais como a madeira, vidro e o concreto aparente, compondo um objeto evidentemente distinto do existente.

A partir de um módulo base é possível a criação de diferentes estruturas, que atenderão as necessidades dos visitantes, como bancos (Figuras 16 e 17) e mesas, e uma cafeteria e uma pequena loja de souvenirs. Esse café será um ponto de encontro tendo em vista que um campus universitário gera um grande fluxo de alunos, professores e funcionários, esse público será um dos principais ativadores e responsáveis para que o museu vivo faça parte da rotina seja uma extensão da universidade.

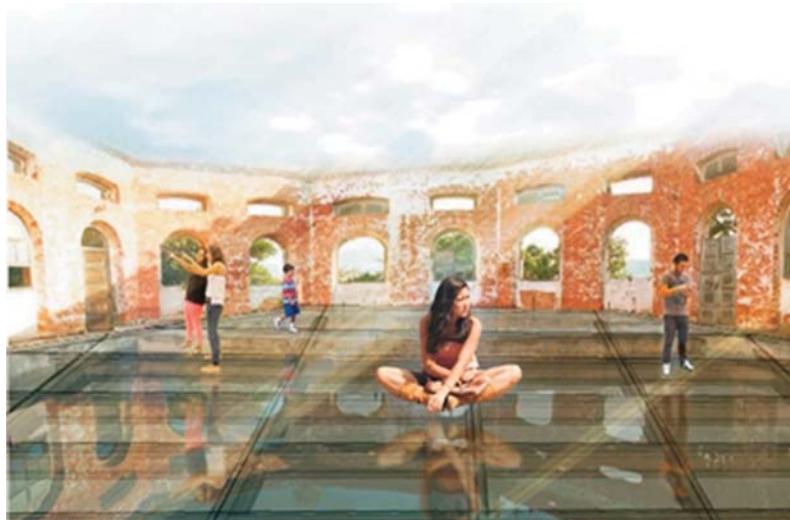
Figura 19: Vista interna do piso de vidro do Reservatório

A proposta para o edifício do reservatório prevê a consolidação das alvenarias, vãos das esquadrias e os guardas corpos da varanda. O projeto não prevê a construção de uma nova cobertura, mas sim de um piso de vidro que cobrirá todo o interior da edificação. Essa estrutura fará a proteção da água das bacias e do piso original em mármore, e ainda possibilita a ampliação do espaço transitável pois permitirá a circulação dos visitantes sem perder a conexão com a água presente ali, pois essa cobertura será em vidro transparente apoiado em um sistema de aço corten como demonstra a Figura 19. Essa ação de cobertura das bacias é imprescindível para retomada do uso da edificação como reservatório, dessa forma com a água livre de possíveis contaminantes externos e a concessionária responsável pelo equipamento é encarregada de manter a manutenção e o funcionamento do sistema.

Existe ainda uma ação específica voltada para as caixas da água que compõem o reservatório. A proposta é fornecer uma cobertura transparente para o elemento água para prevenção de contaminação, uma vez que o projeto não envolve a reconstrução de uma cobertura nos moldes daquele existente para o reservatório. A proposta é que um painel transparente seja sobreposto a própria passarela que divide as caixas d'água e que permita a visibilidade tanto da água quanto da passarela. Esta ação permite uma
